## Grundwasserreinigung von Arsen und Cyanid

Projekt: 723388  
**Lacufa I-III**

Vorhabensträger/ Auftraggeber:  
**Gesa GmbH**  
Karl-Liebknecht-Str. 33  
10178 Berlin

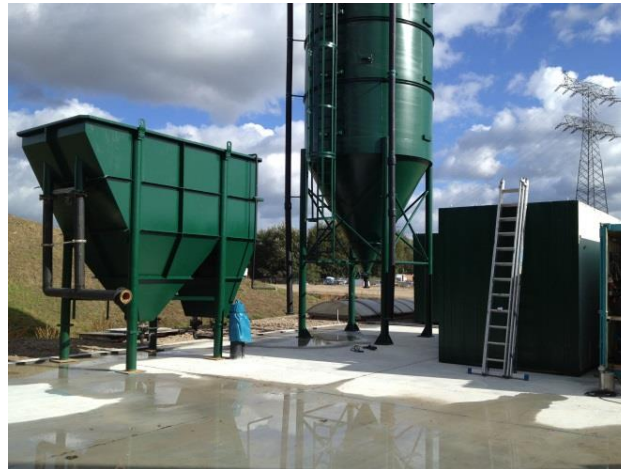
Abbildung 1: Grundwasserreinigungsanlage Lacufa I-III

Zur Reinigung fördern 18 drehzahlgeregelte Pumpen zunächst das kontaminierte Grundwasser mit einem konstanten Förderstrom in die Grundwasserreinigungsanlage. Im ersten Verfahrensschritt wird das Wasser über einen Wellplattenabscheider geschickt, um das Wasser von Fest- und Schwebstoffen zu befreien.

Im Anschluss strömt das Wasser durch sechs parallel betriebene Kiesfilter, um hier die letzten Schwebstoffe und Eisen zu entfernen.

Im Zuge dieser Enteisung wird auch ein Großteil des Arsens bereits abgeschieden. Die Restmenge des Arsens wird über Adsorptions-Festbettfilter eliminiert.
